UNIVERSITATEA NAȚIONALĂ DE ARTE BUCUREȘTI  
FACULTATEA DE ISTORIA ȘI TEORIA ARTEI  
SECȚIA DE CONSERVARE – RESTAURARE

Proiect ART4ART  
Faza 2  
15 mai 2007

**FISA DE OBSERVATIE**  
**Identificarea tipurilor de degradări ale picturilor murale exterioare**

<b>MONUMENT:</b> BISERICA DOAMNEI, București		Fisa nr. 1
<b>SUBIECTUL:</b> Pictura murală din pridvor	<b>DATA:</b> 1683	
<b>LOCALIZARE:</b> Pridvor, travee nord, calotă		
<b>TIPUL DEGRADĂRII:</b> Depuneri de praf, fum, pânze de păianjen și alte impurități aderente pe suprafața picturală

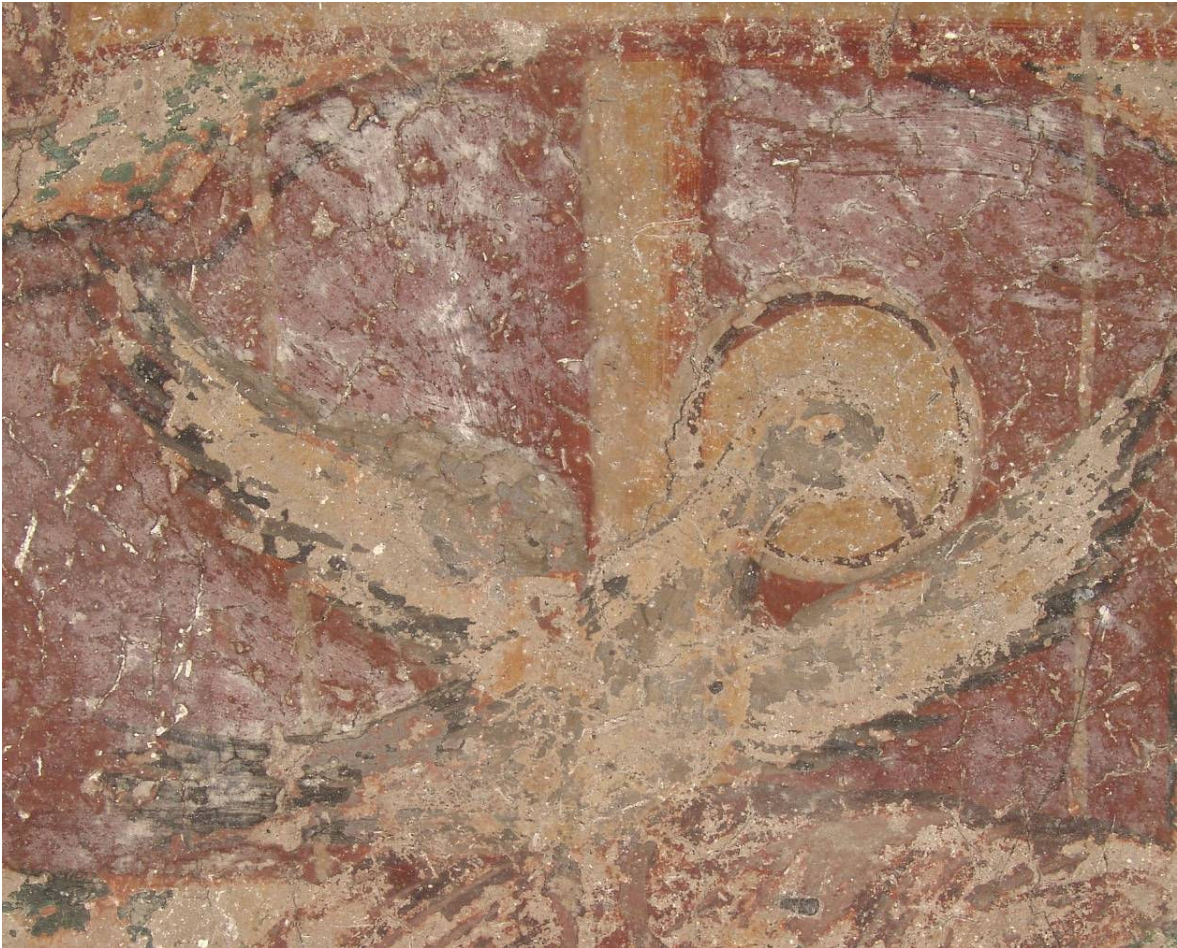
<b>MONUMENT:</b> BISERICA DOAMNEI, București		Fisa nr. 2
<b>SUBIECTUL:</b> Pictura murală din pridvor	<b>DATA:</b> 1683	
<b>LOCALIZARE:</b> Travee sud, perete Est		
<b>TIPUL DEGRADĂRII:</b> Voaluri albe datorate eflorescențelor salină

<b>OBSERVAȚII:</b> Fluctuațiile de umiditate precum și sărurile aflate în materialele constitutive ale monumentului constituie o sursă a eflorescențelor salină.

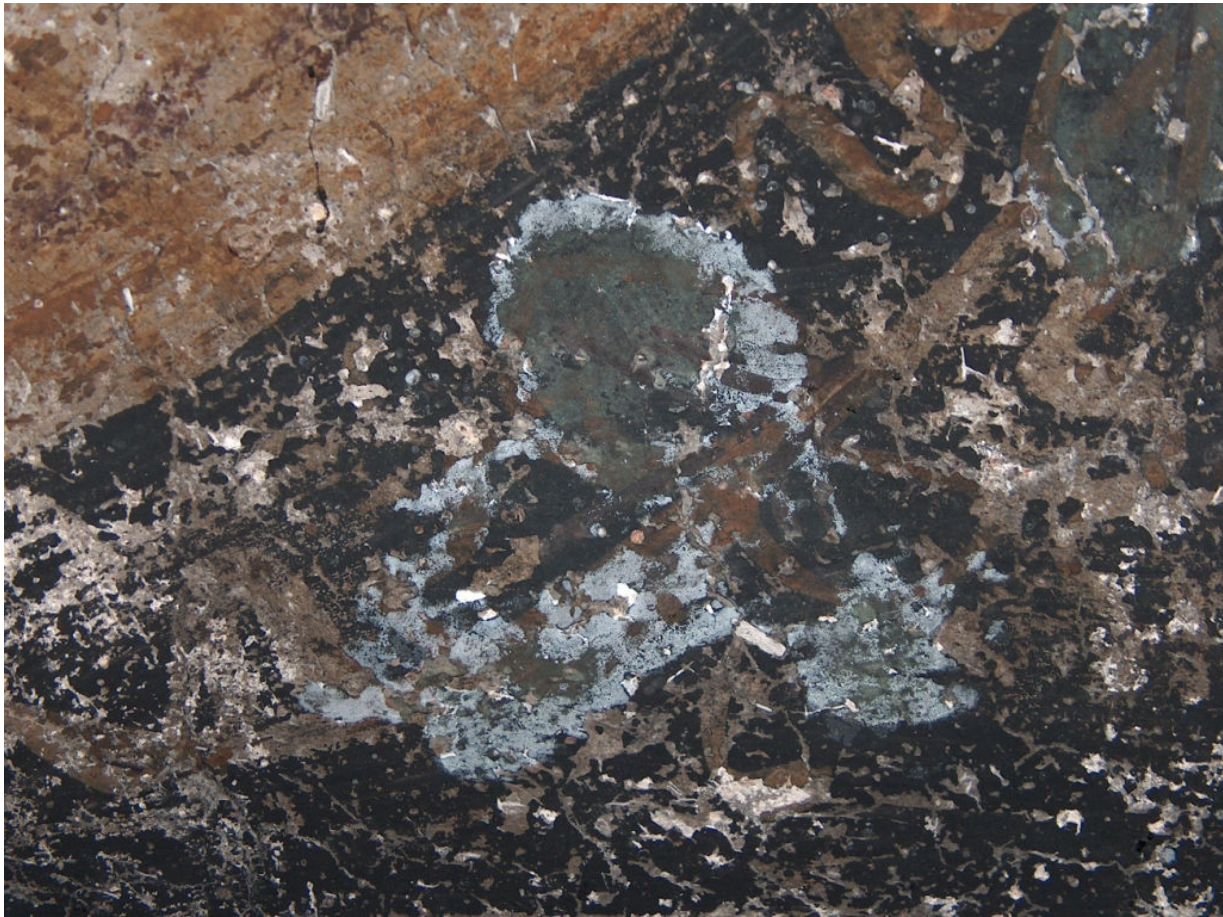
<b>MONUMENT:</b> BISERICA DOAMNEI, București		Fisa nr. 5
<b>SUBIECTUL:</b> Pictura murală din pridvor	<b>DATA:</b> 1683	
<b>LOCALIZARE:</b> Travee sud / calotă / registrul medalioanelor		
<b>TIPUL DEGRADĂRII:</b> Eflorescențe saline

<b>OBSERVAȚII:</b> Imagine macro a eflorescentelor saline.

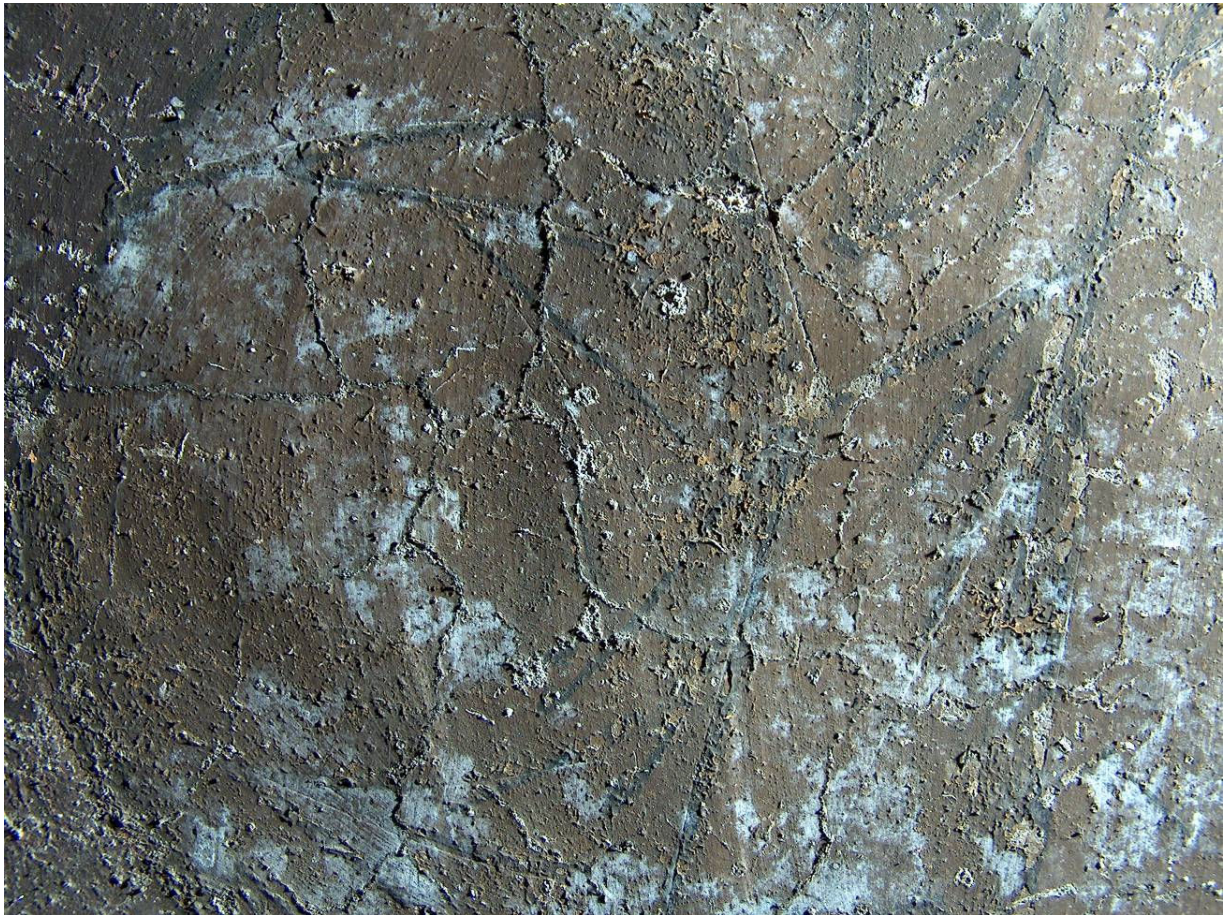
<b>MONUMENT:</b> BISERICA DOAMNEI, București		Fisa nr. 3
<b>SUBIECTUL:</b> Pictura murală din pridvor	<b>DATA:</b> 1683	
<b>LOCALIZARE:</b> Travee nord / perete est / Judecata de Apoi		
<b>TIPUL DEGRADĂRII:</b> Eflorescențe saline

<b>OBSERVAȚII:</b> În cazul pridvorului de la Doamnei, eflorescențele apar ca fenomen extins pe toată suprafața picturii, cu diferite grade de vizibilitate.

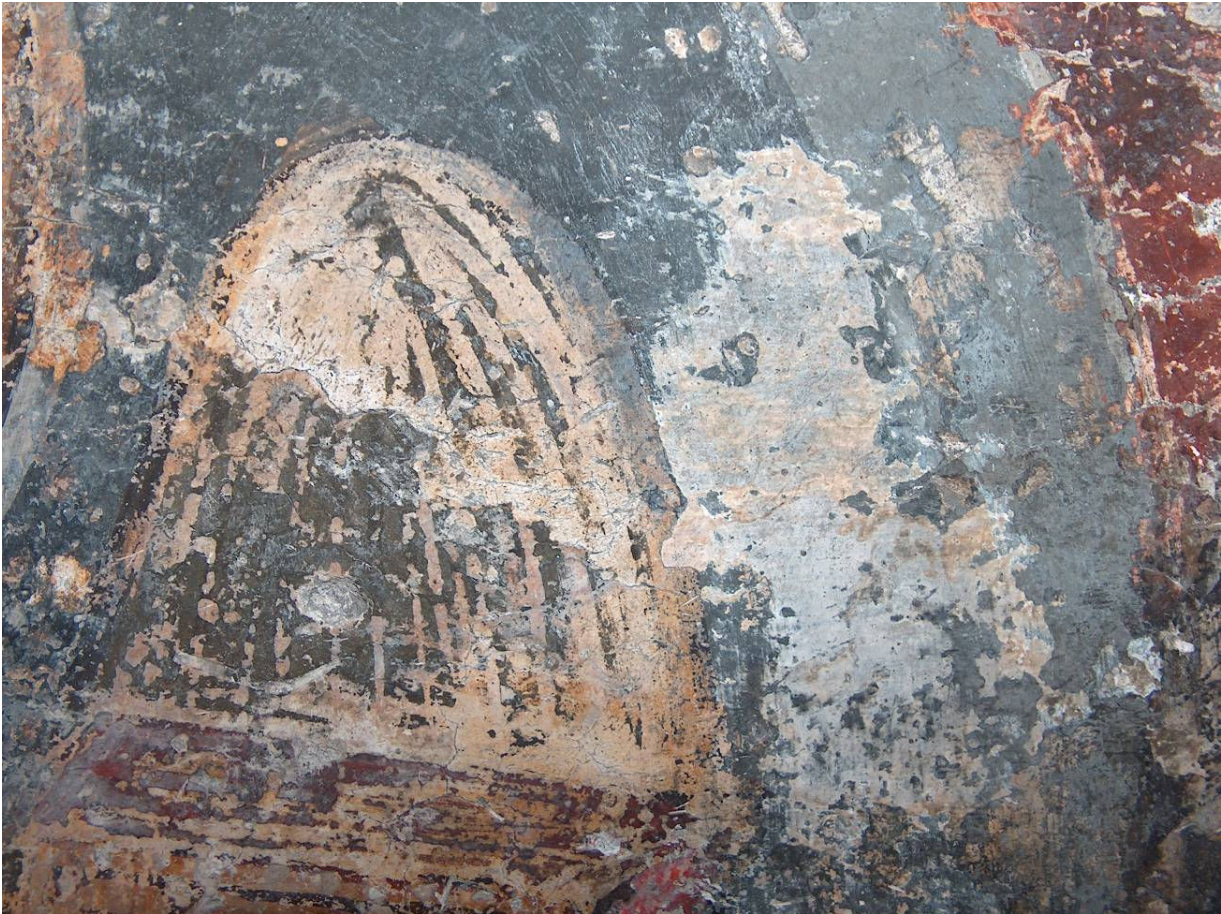
<b>MONUMENT:</b> BISERICA DOAMNEI, București		Fisa nr. 6
<b>SUBIECTUL:</b> Pictura murală din pridvor	<b>DATA:</b> 1683	
<b>LOCALIZARE:</b> Travee nord / pandantiv N-E		
<b>TIPUL DEGRADĂRII:</b> Cruste albe datorate sărurilor

<b>OBSERVAȚII:</b> Uneori eflorescențele devin greu solubile sau insolubile datorită morfologiei lor sub forma unor cruste

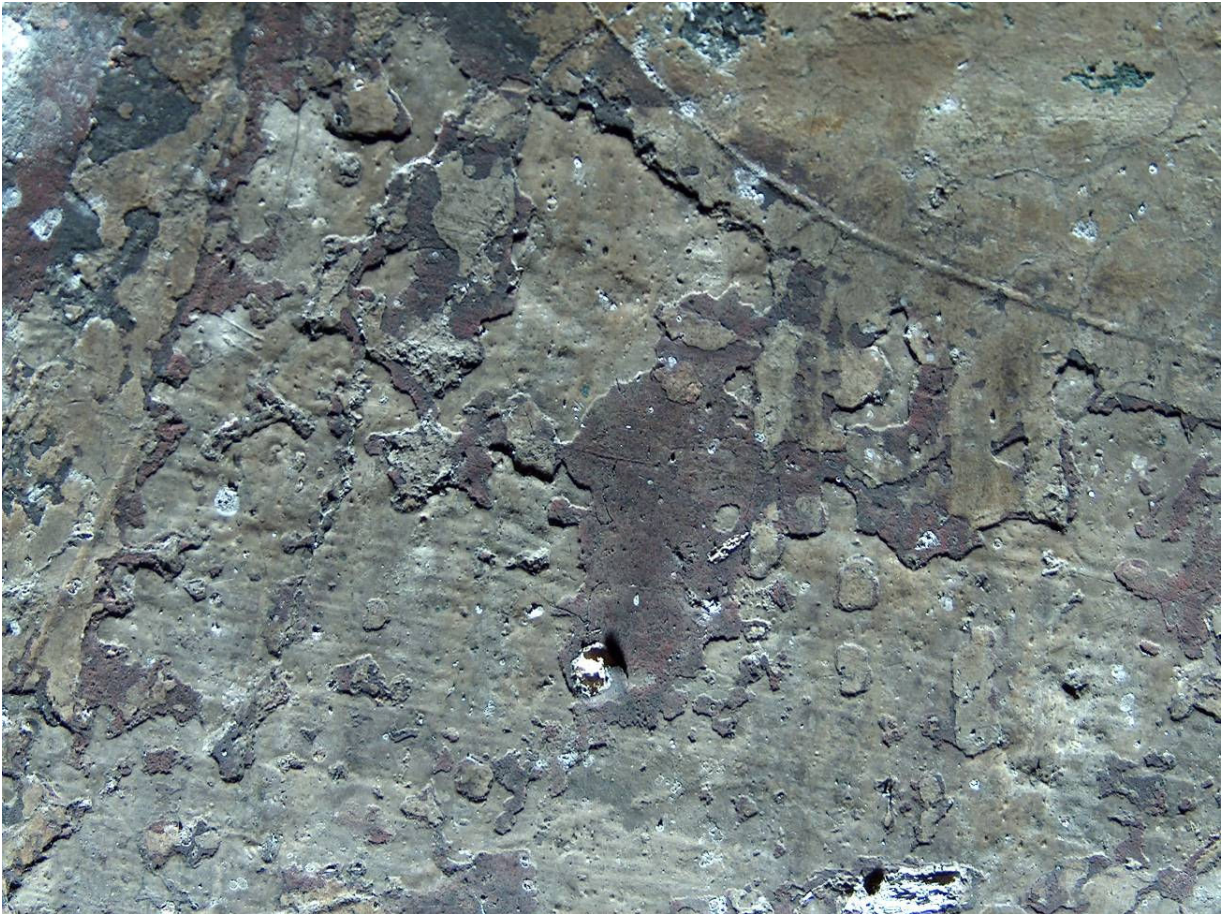
<b>MONUMENT:</b> BISERICA DOAMNEI, București		Fisa nr. 7
<b>SUBIECTUL:</b> Pictura murală din pridvor	<b>DATA:</b> 1683	
<b>LOCALIZARE:</b> Travee nord / pandantiv N-E		
<b>TIPUL DEGRADĂRII:</b> Cruste albe datorate sărurilor

<b>OBSERVAȚII:</b> Imaginea este realizată în lumină razantă.

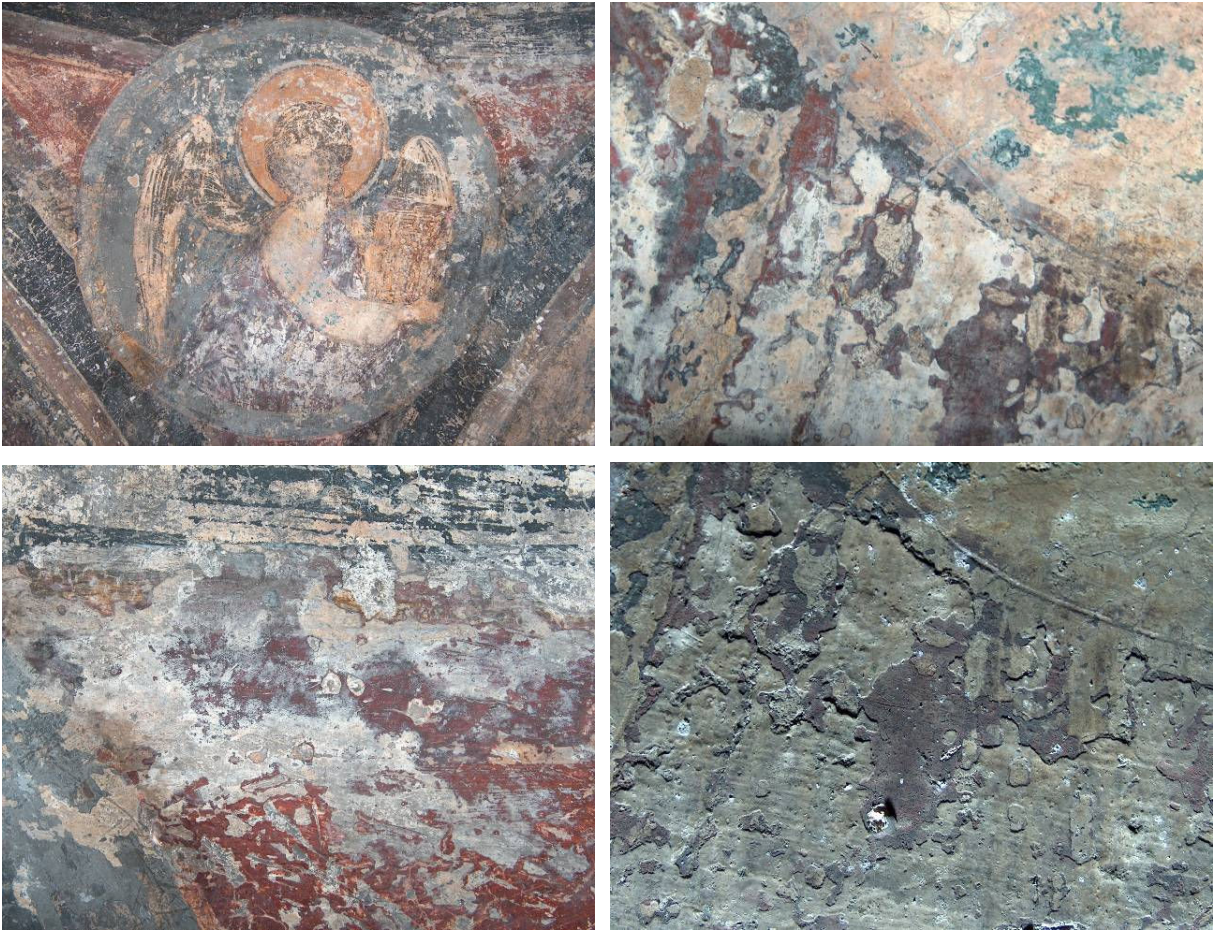
<b>MONUMENT:</b> BISERICA DOAMNEI, București		Fisa nr. 8
<b>SUBIECTUL:</b> Pictura murală din pridvor	<b>DATA:</b> 1683	
<b>LOCALIZARE:</b> Travee nord / pandantiv N-E		
<b>TIPUL DEGRADĂRII:</b> Cruste albe datorate sărurilor

<b>OBSERVAȚII:</b> Diferite detalii cu aceste tipuri de cruste.

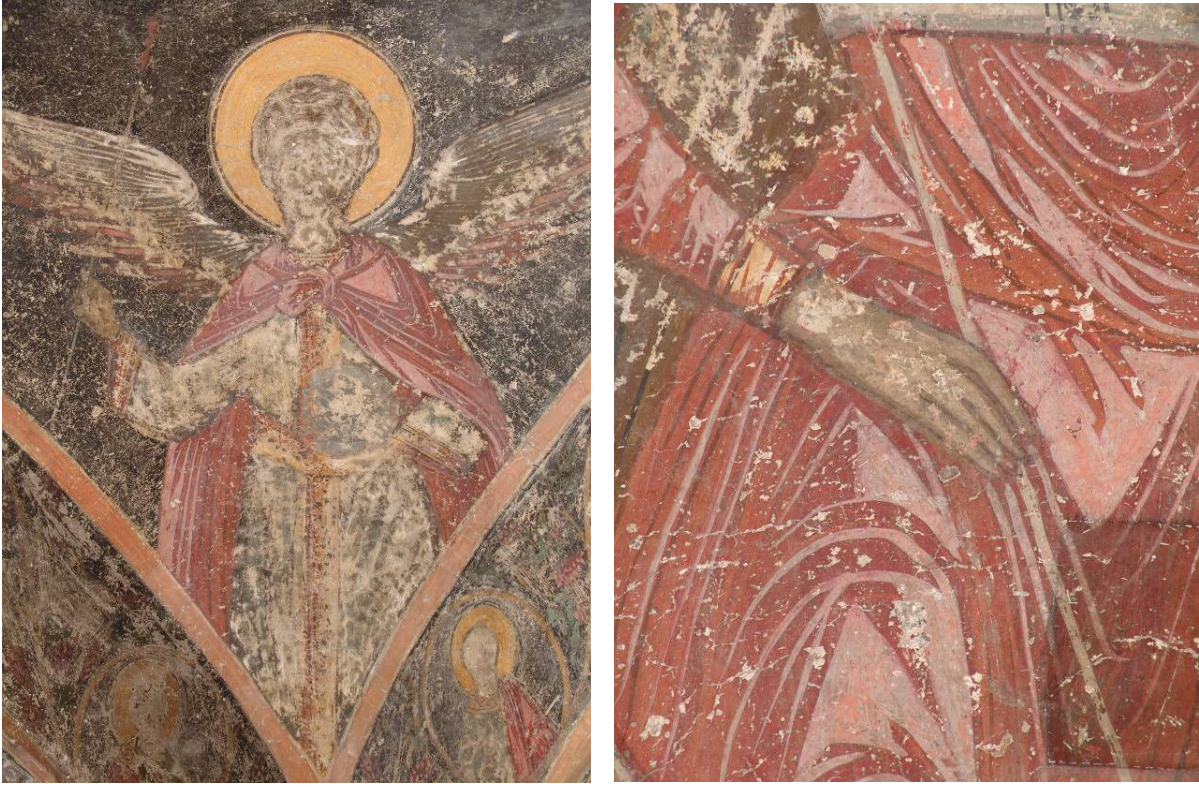
<b>MONUMENT:</b> BISERICA DOAMNEI, București		Fisa nr. 9
<b>SUBIECTUL:</b> Pictura murală din pridvor	<b>DATA:</b> 1683	
<b>LOCALIZARE:</b> Travee sud / pandantiv S-V		
<b>TIPUL DEGRADĂRII:</b> Alterări ale pigmentului miniu de Pb

<p><b>OBSERVAȚII:</b> Analizele au identificat un fenomen de alterare prin transformarea de alb de plumb a miniuului, fenomen datorat în special condițiilor de microclimat și poluare atmosferică.</p>

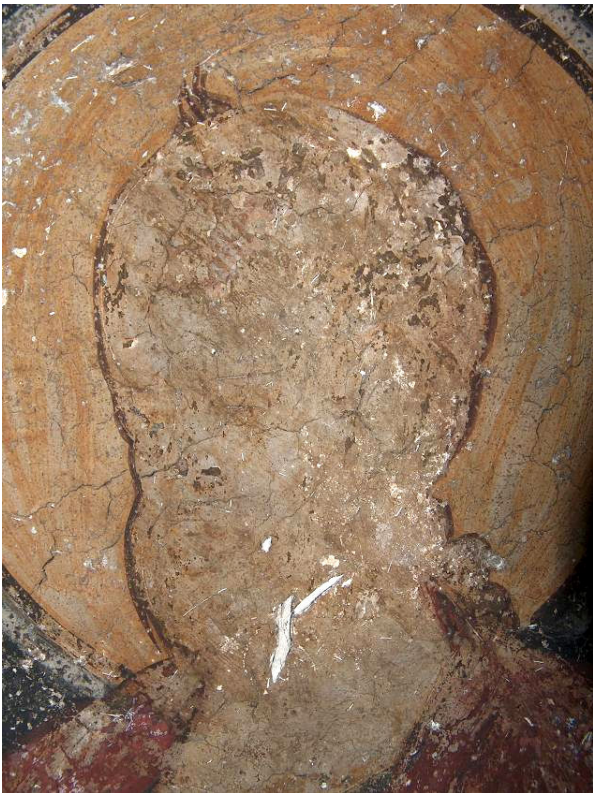
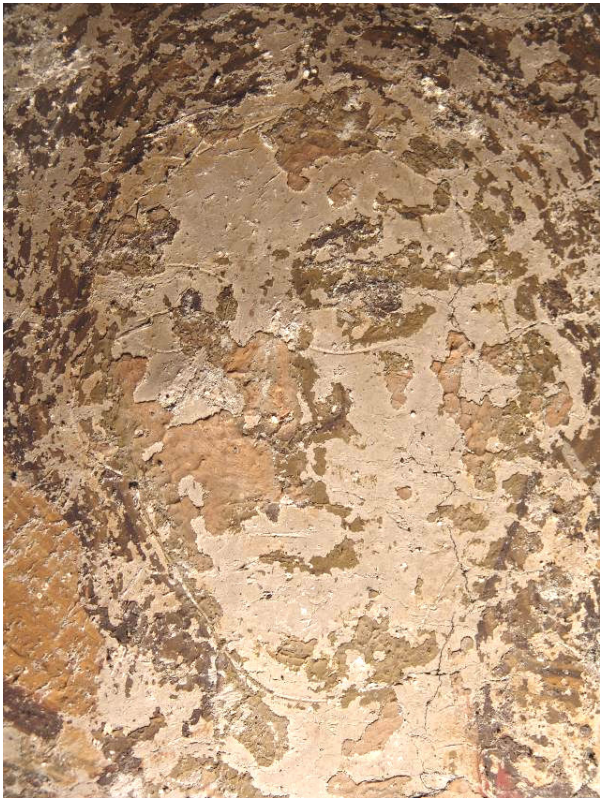
<b>MONUMENT:</b> BISERICA DOAMNEI, București		Fisa nr. 26
<b>SUBIECTUL:</b> Pictura murală din pridvor	<b>DATA:</b> 1683	
<b>LOCALIZARE:</b> Travee nord și sud / perete est		
<b>TIPUL DEGRADĂRII:</b> Lacune extinse ale peliculei de culoare		
<div>

</div>		
<b>OBSERVAȚII:</b> Forma finală de degradare a picturilor din pridvor o constituie pierderea peliculei picturale și uneori chiar din stratul suport

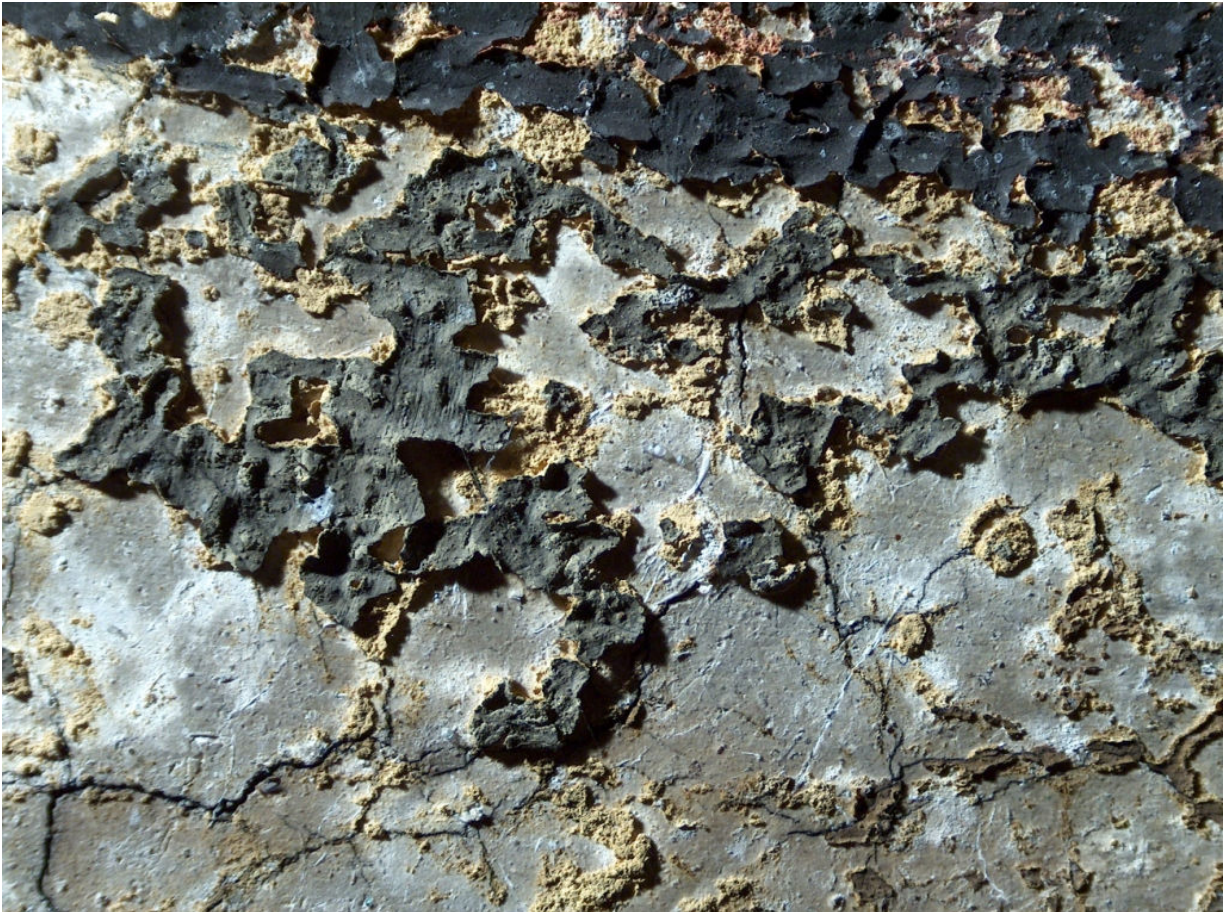
<b>MONUMENT:</b> BISERICA DOAMNEI, București		Fisa nr. 10
<b>SUBIECTUL:</b> Pictura murală din pridvor	<b>DATA:</b> 1683	
<b>LOCALIZARE:</b> Travee nord / calotă		
<b>TIPUL DEGRADĂRII:</b> Desprinderi ale peliculei de culoare sub formă de gondolaje

<p><b>OBSERVAȚII:</b> Imaginea prezintă la nivel macro morfologia fenomenului de desprindere a peliculei de culoare sub formă de gondolaje. Pe această suprafață desprinderile sunt asociate cu o pulverulență avansată a straturilor inferioare de culoare, fenomen ce se manifestă mai ales în cazul pigmentilor de pământ.</p>

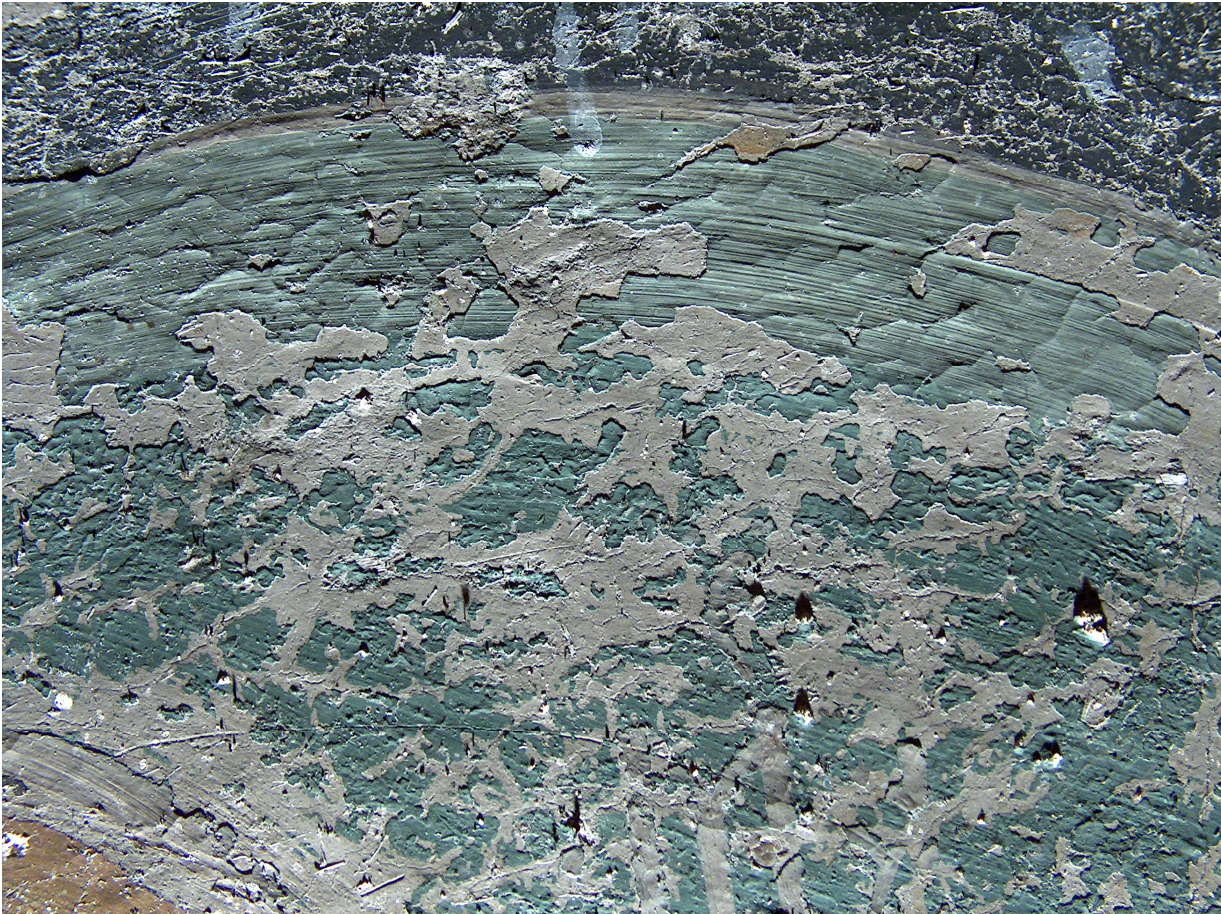
<b>MONUMENT:</b> BISERICA DOAMNEI, București		Fisa nr. 13
<b>SUBIECTUL:</b> Pictura murală din pridvor	<b>DATA:</b> 1683	
<b>LOCALIZARE:</b> Travee nord / pandantiv N-V		
<b>TIPUL DEGRADĂRII:</b> Desprinderi ale peliculei de culoare sub formă de pantă de acoperiș, gonflaje și solziri

<b>OBSERVAȚII:</b> De obicei desprinderile peliculei de culoare apar combinate, sub mai multe forme și faze de evoluție. Efectul final este pierderea totală a stratului de culoare și apariția lacunelor.

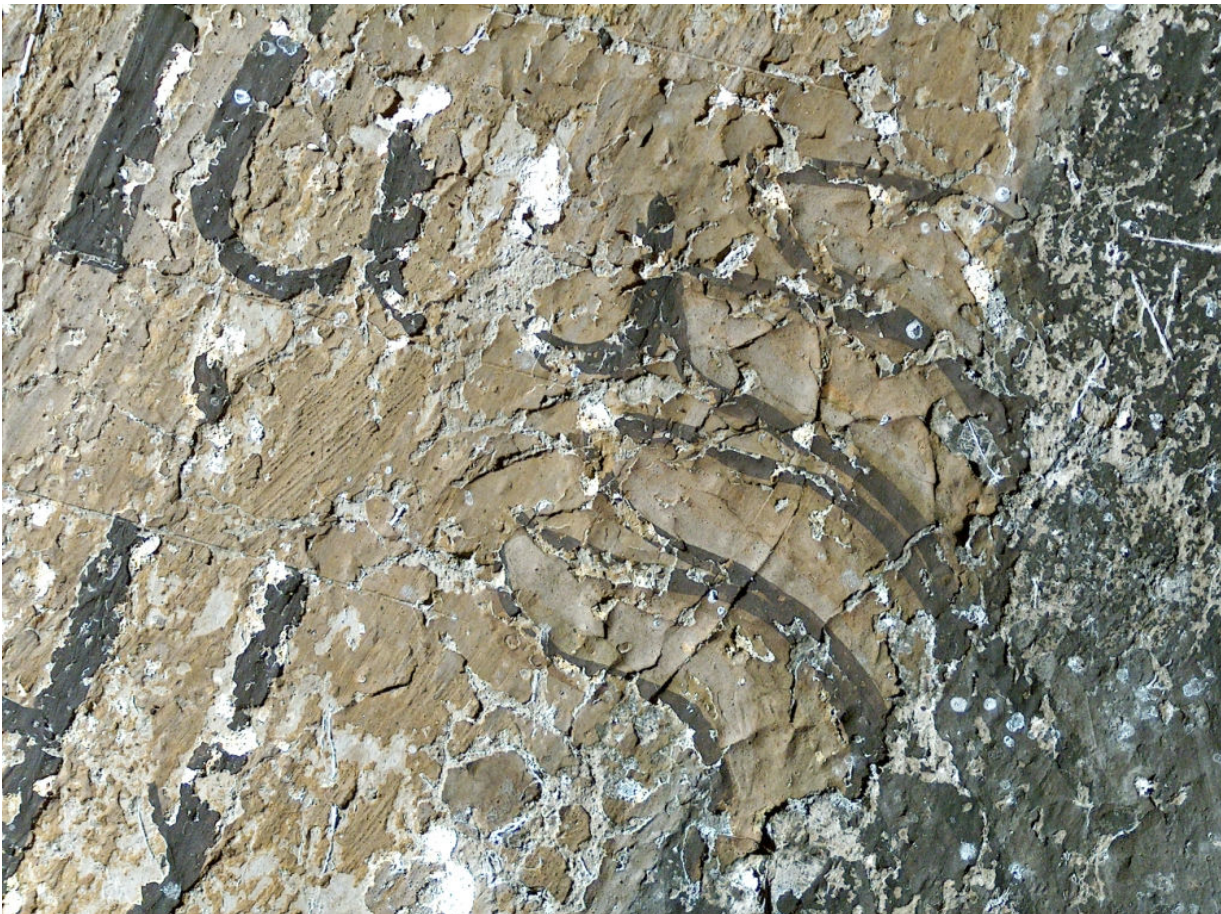
<b>MONUMENT:</b> BISERICA DOAMNEI, București		Fisa nr. 14
<b>SUBIECTUL:</b> Pictura murală din pridvor	<b>DATE:</b> 1683	
<b>LOCALIZARE:</b> Travee nord / calotă		
<b>TIPUL DEGRADĂRII:</b> Desprinderi ale peliculei de culoare sub formă de solziri și gonflaje ale peliculei de culoare

<b>OBSERVAȚII:</b> Fenomenul se observă mai ales pe zonele cu o peliculă de culoare mai consistentă, cum sunt zonele de carnație sau cele cu culori de pământ. În unele zone, ca și în exemplul de față, este asociat cu fenomenul de eflorescență.

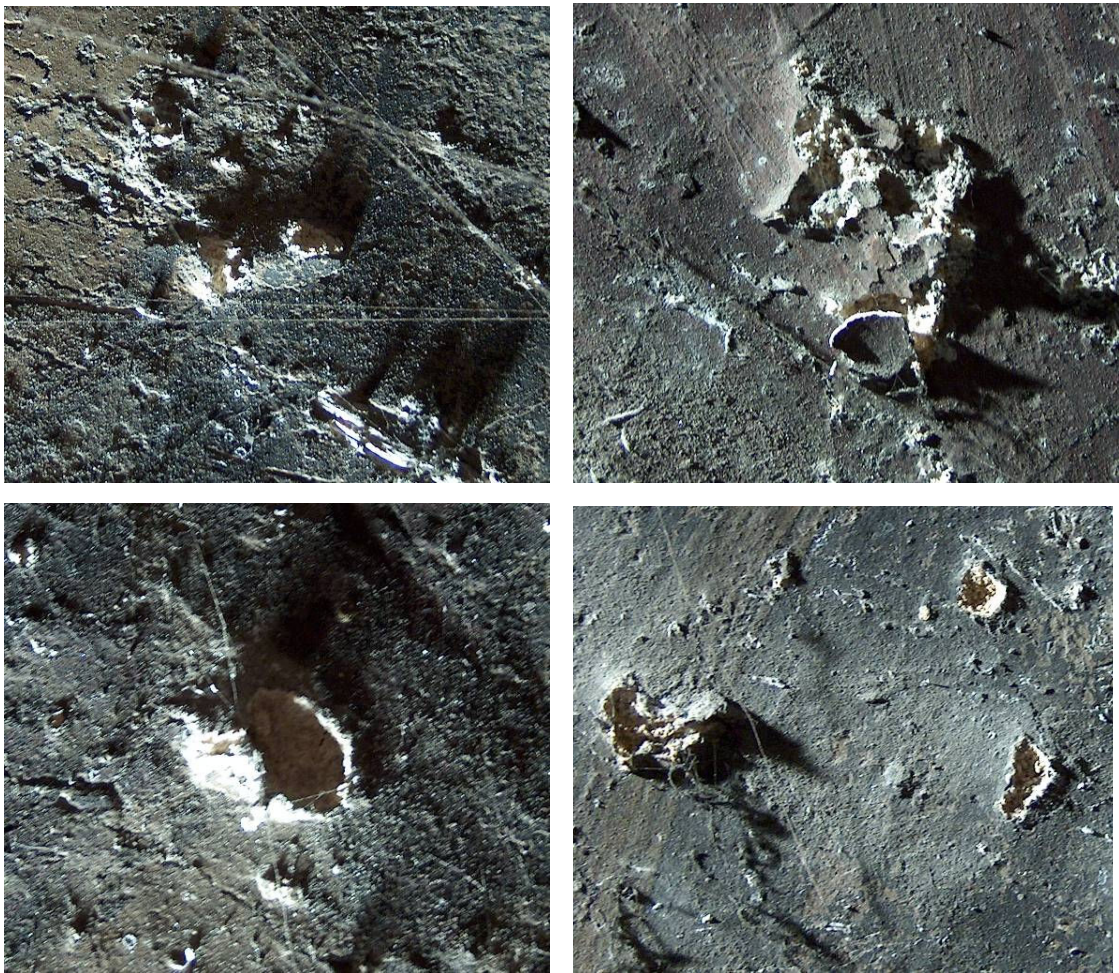
<b>MONUMENT:</b> BISERICA DOAMNEI, București		Fisa nr. 17
<b>SUBIECTUL:</b> Pictura murală din pridvor	<b>DATA:</b> 1683	
<b>LOCALIZARE:</b> Travee sud		
<b>TIPUL DEGRADĂRII:</b> Expulzări ale stratului suport

<b>OBSERVAȚII:</b> Diferite stadii în evoluția ale acestei forme de degradare. Rezultatul final este pierderea stratului pictural și a stratului suport pe acea zonă

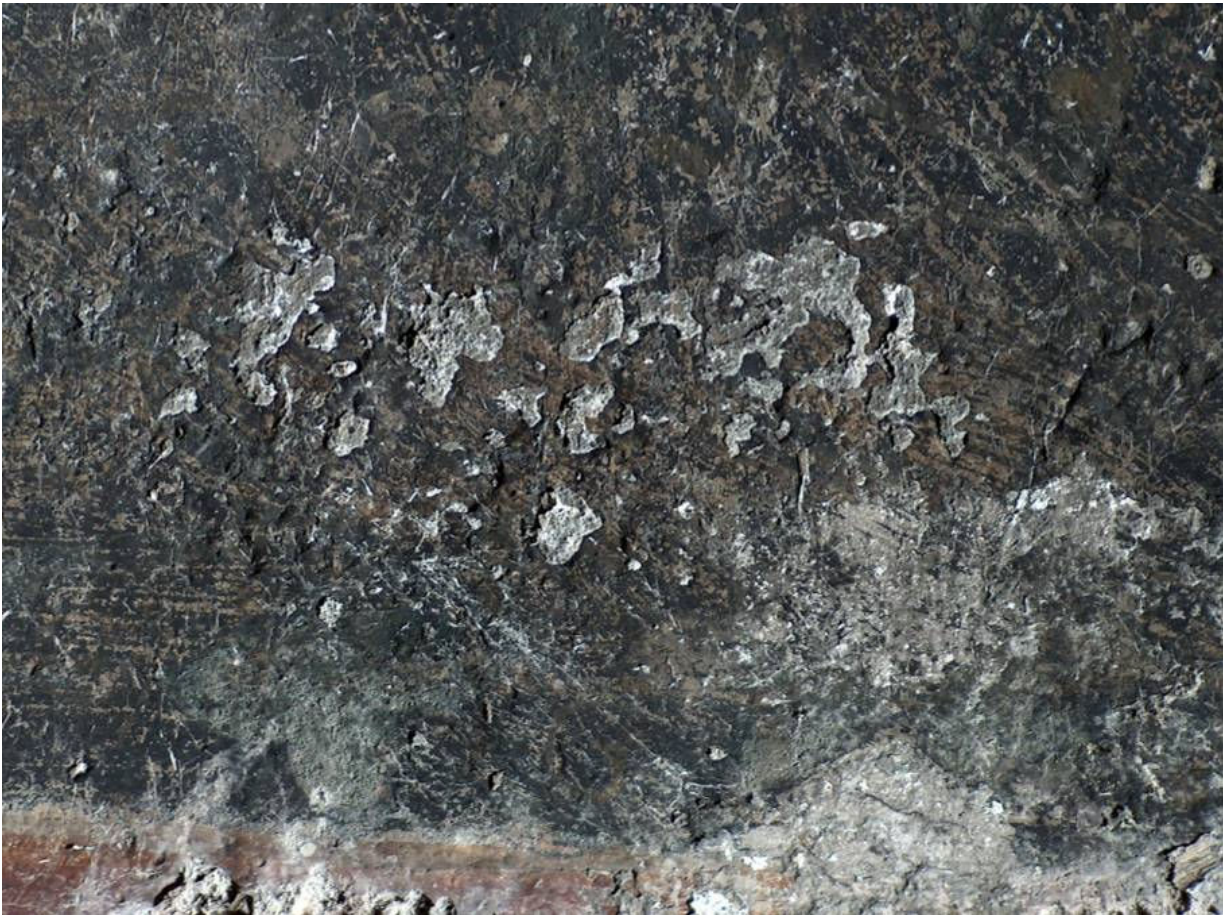
<b>MONUMENT:</b> BISERICA DOAMNEI, București		Fisa nr. 20
<b>SUBIECTUL:</b> pictura murală din pridvor	<b>DATA:</b> 1683	
<b>LOCALIZARE:</b> travee nord, baza calotei		
<b>TIPUL DEGRADĂRII:</b> Gonflaje ale stratului suport

<p><b>OBSERVAȚII:</b> Detaliu al unui fenomen interesant ce apare doar la baza calotei, manifestat prin gonflaje și friabilitate în interiorul stratului suport , ce are ca rezultat final pierderea parțială a acestuia și implicit a stratului pictural de pe acea zonă. Acest tip de degradare cu o morfologie specifică, este la rândul lui o consecință a criptoflorescențelor formate în structura poroasă a suportului picturii.</p>

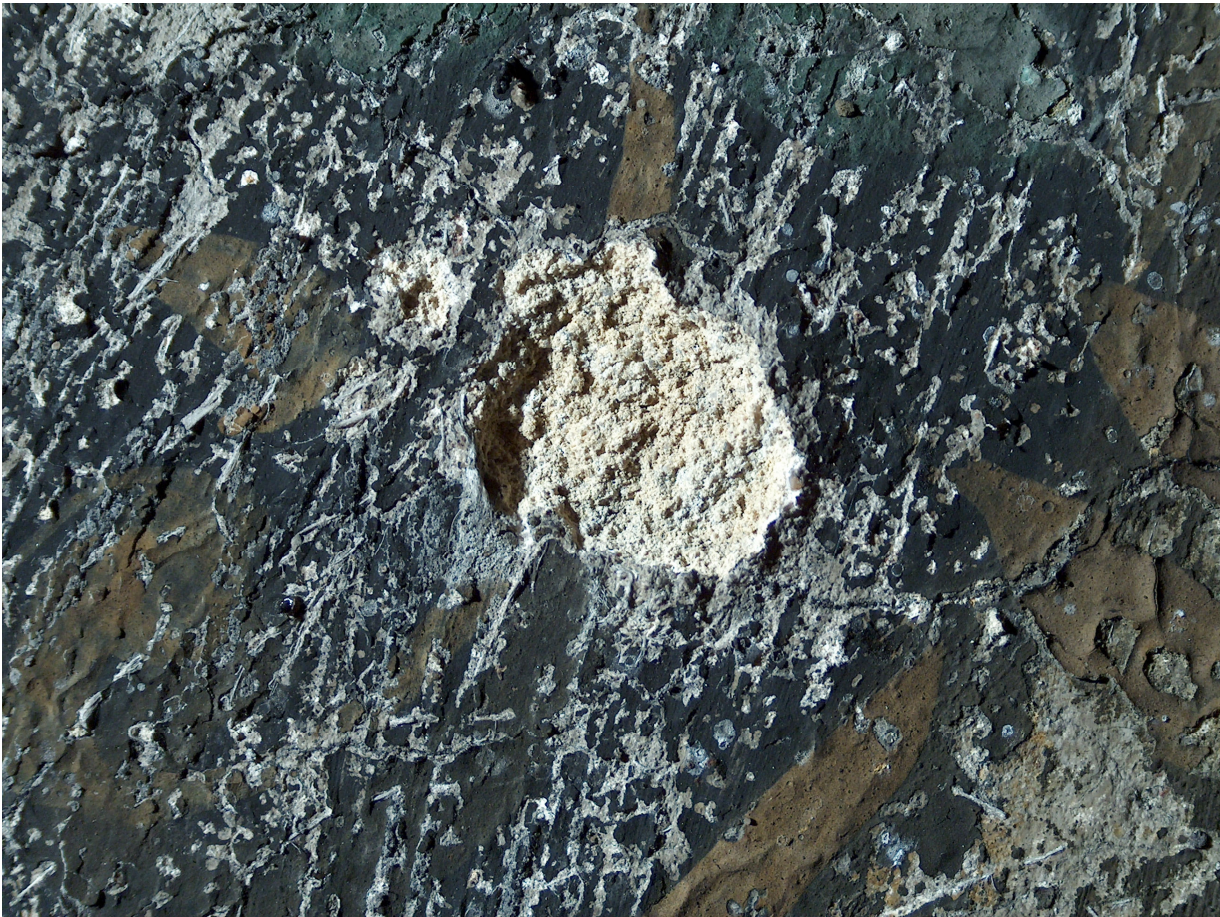
<b>MONUMENT:</b> BISERICA DOAMNEI, București		Fisa nr. 19
<b>SUBIECTUL:</b> Pictura murală din pridvor	<b>DATA:</b> 1683	
<b>LOCALIZARE:</b> Travee nord, calotă, registrul medalioanelor		
<b>TIPUL DEGRADĂRII:</b> Expulzări ale stratului suport

<b>OBSERVAȚII:</b> Macrofotografie ce prezintă craterele rămase în urma expulzării stratului suport.

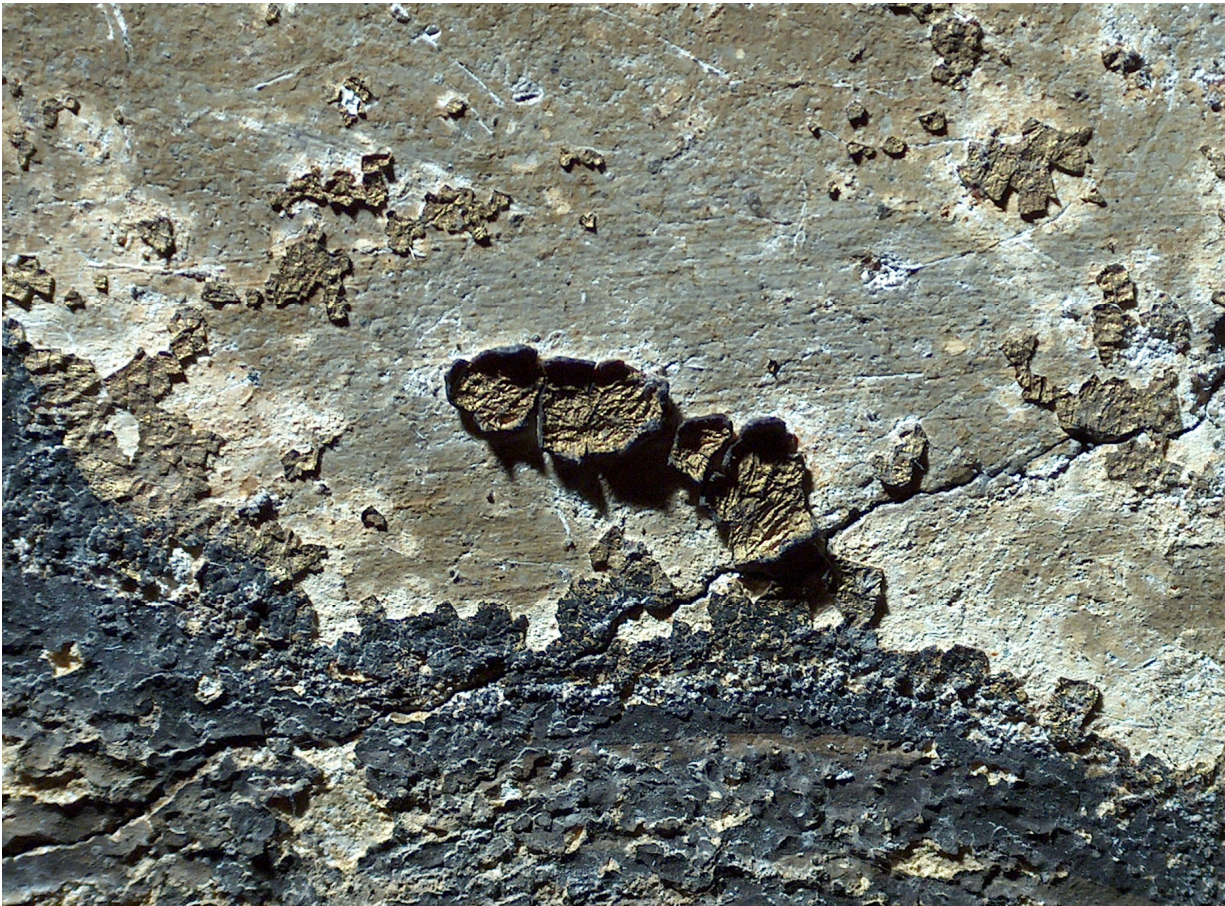
<b>MONUMENT:</b> BISERICA DOAMNEI, București		Fisa nr. 21
<b>SUBIECTUL:</b> Pictura murală din pridvor	<b>DATA:</b> 1683	
<b>LOCALIZARE:</b> Travee nord, calotă, aureolă Iisus		
<b>TIPUL DEGRADĂRII:</b> Gondolaje și gonflaje ale peliculei de culoare

<b>OBSERVAȚII:</b> Gondolajele se observă pe zonele cu foită aurie, iar gonflajele în zona inferioară a imaginii, pe fondul închis.

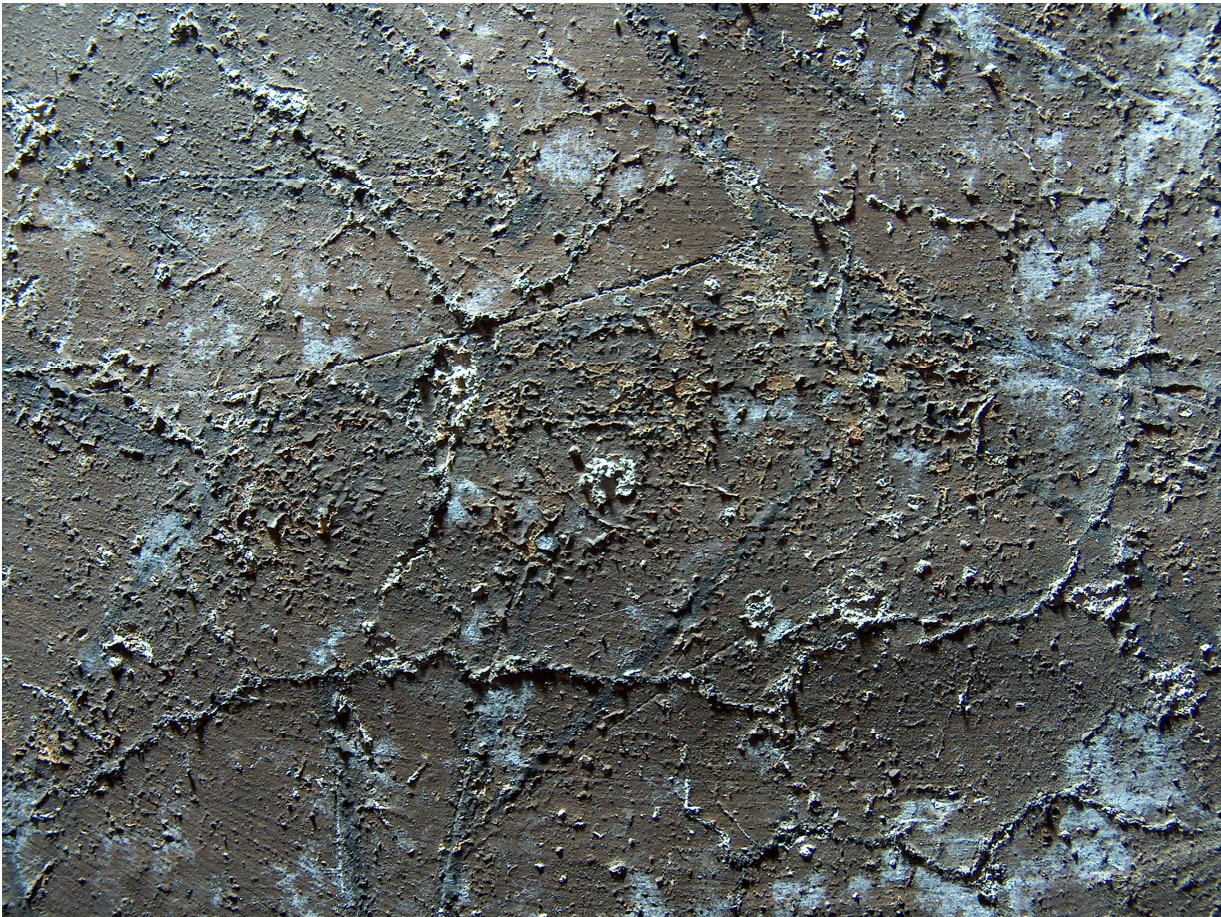
<b>MONUMENT:</b> BISERICA DOAMNEI, București		Fisa nr. 23
<b>SUBIECTUL:</b> Pictura murală din pridvor	<b>DATA:</b> 1683	
<b>LOCALIZARE:</b> Travee nord, timpan est		
<b>TIPUL DEGRADĂRII:</b> Diferite tipuri de desprinderi ale peliculei de culoare asociate cu eflorescențe

<b>OBSERVAȚII:</b> Se observă formarea desprinderilor în pantă de acoperiș de-a lungul fisurilor stratului suport.

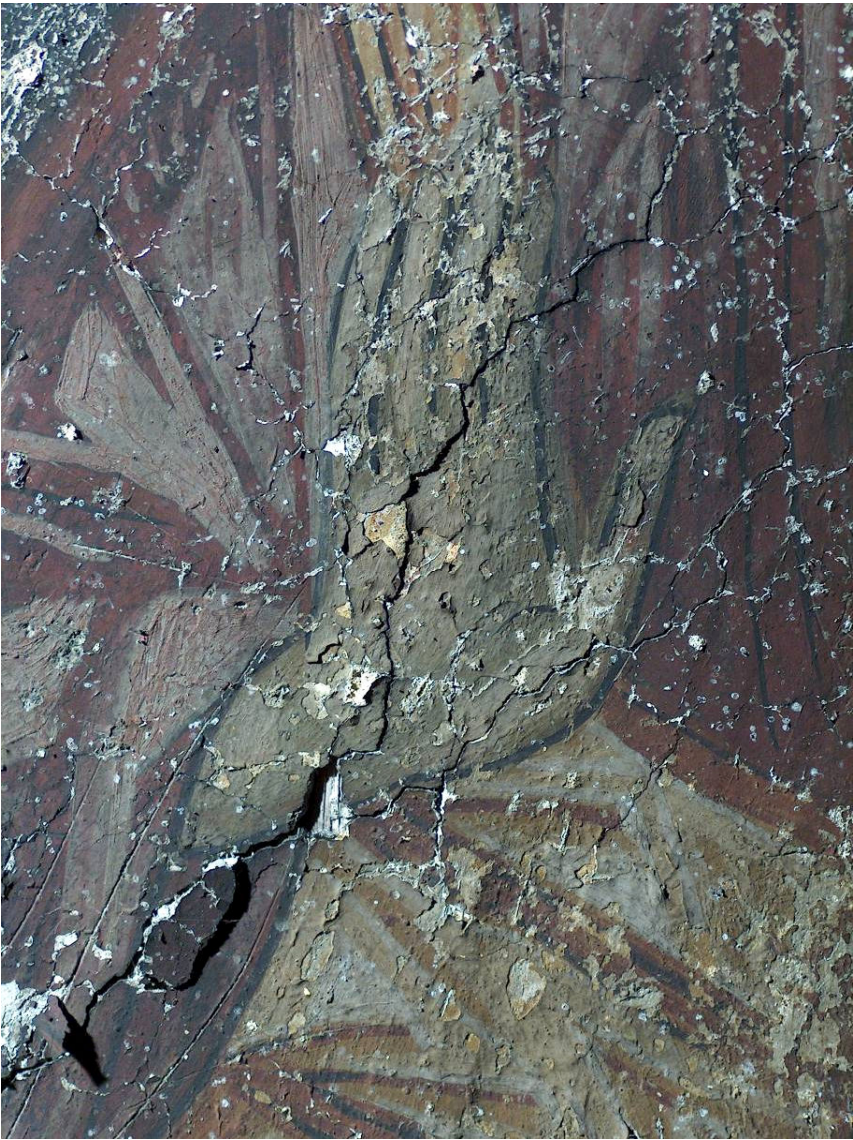
<b>MONUMENT:</b> BISERICA DOAMNEI, București		Fisa nr. 24
<b>SUBIECTUL:</b> Pictura murală din pridvor	<b>DATARE:</b> 1683	
<b>LOCALIZARE:</b> Travee nord, calotă, aureolă Iisus		
<b>TIPUL DEGRADĂRII:</b> Fisuri profunde		
<p><b>OBSERVAȚII:</b></p> <p>Acestea sunt fisuri de profunzime, în toată structura stratului suport (de tencuială) și uneori și în structura zidăriei.</p> <p>Au fost provocate de diferitele cutremure și vibrații ale terenului.</p> <p>Uneori sunt însoțite de dislocări ale stratului suport.</p>

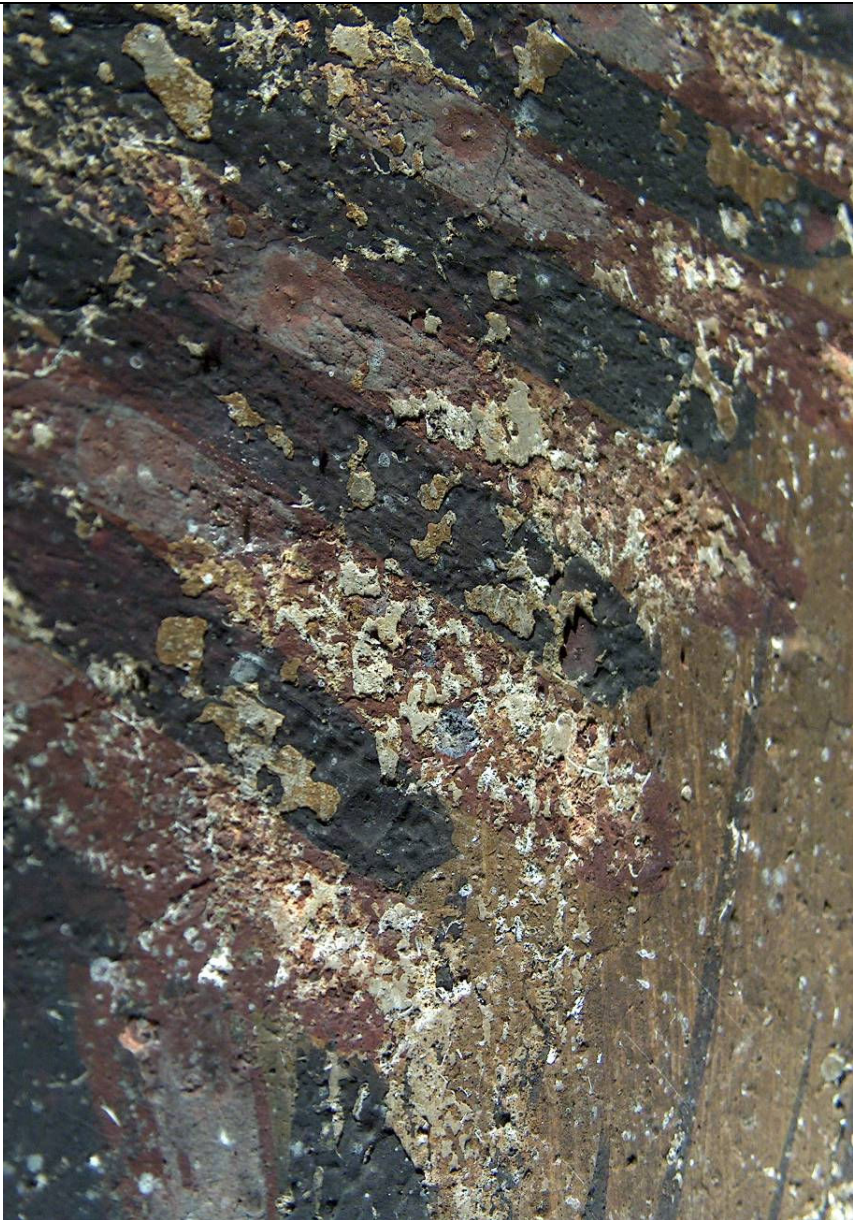
<b>MONUMENT:</b> BISERICA DOAMNEI, București		Fisa nr. 25
<b>SUBIECTUL:</b> Pictura murală din pridvor	<b>DATA:</b> 1683	
<b>LOCALIZARE:</b> Travee nord, calotă		
<b>TIPUL DEGRADĂRII:</b> Gonflaje ale peliculei de culoare		
<p><b>OBSERVAȚII:</b></p> <p>Imagine ce prezintă în detaliu diferite faze de desprindere a peliculei de culoare sub formă de mici <i>umflături</i>.</p> <p>Acestea au ca rezultat final pierderea parțială sau totală a peliculei de culoare desprinse.</p>

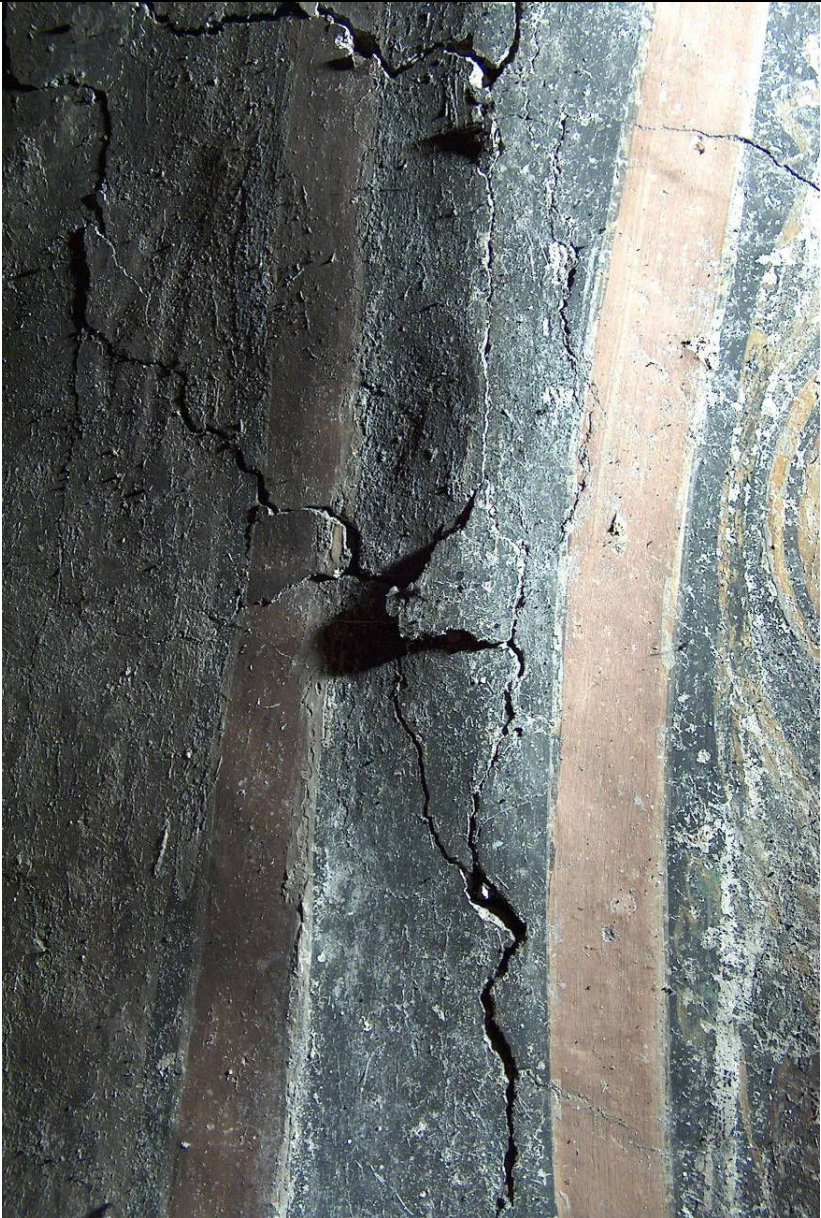
<b>MONUMENT:</b> BISERICA DOAMNEI, București		Fisa nr. 27
<b>SUBIECTUL:</b> Pictura murală din pridvor	<b>DATA:</b> 1683	
<b>LOCALIZARE:</b> Travee sud, arc nord		
<b>TIPUL DEGRADĂRII:</b> Fisuri profunde		
<p><b>OBSERVAȚII:</b></p> <p>Acestea sunt fisuri de profunzime, în toată structura stratului suport (de tencuială) și uneori și în structura zidăriei.</p> <p>Au fost provocate de diferitele cutremure și vibrații ale terenului.</p> <p>Uneori sunt însoțite de dislocări ale stratului suport.</p>
