UNIVERSITATEA NAȚIONALĂ DE ARTE BUCUREȘTI  
FACULTATEA DE ISTORIA ȘI TEORIA ARTEI  
SECȚIA DE CONSERVARE – RESTAURARE

Proiect ART4ART  
Faza 2  
15 mai 2007

**FISA DE OBSERVATIE**  
**Identificarea tipurilor de degradări ale picturilor murale exterioare**

<b>MONUMENT:</b> BISERICA DOAMNEI, București		Fisa nr. 1
<b>SUBIECTUL:</b> Pictura murală din pridvor	<b>DATA:</b> 1683	
<b>LOCALIZARE:</b> Pridvor, travee nord, calotă		
<b>TIPUL DEGRADĂRII:</b> Depuneri de praf, fum, pânze de păianjen și alte impurități aderente pe suprafața picturală

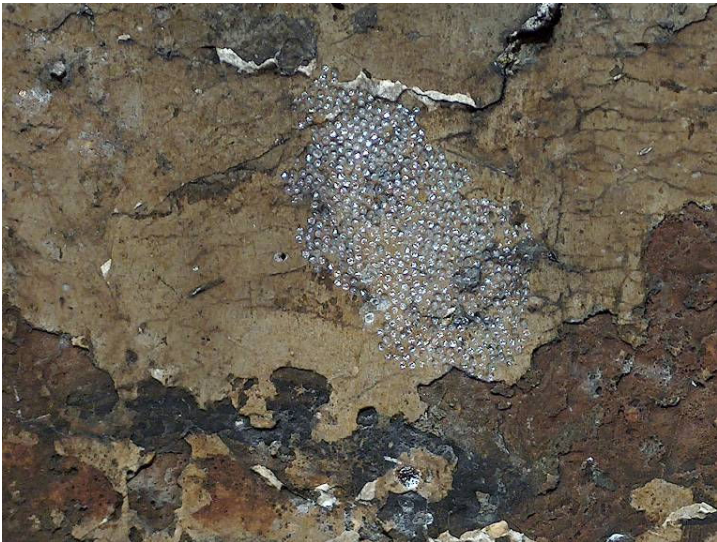
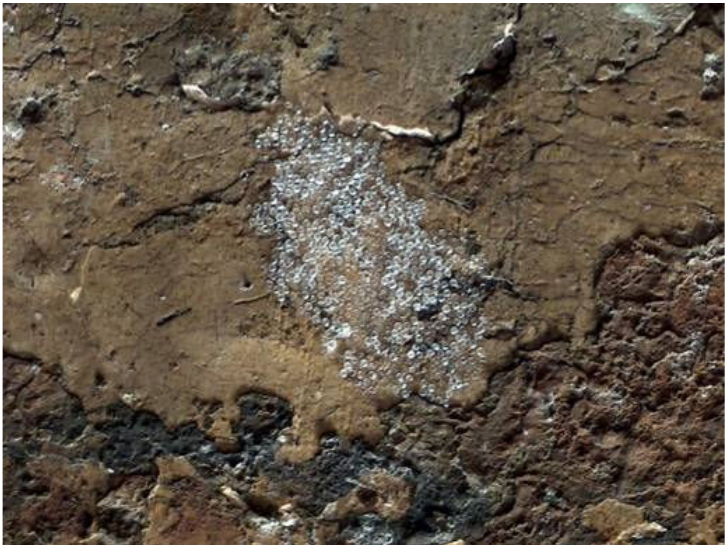
<b>MONUMENT:</b> BISERICA DOAMNEI, București		Fisa nr. 28
<b>SUBIECTUL:</b> Pictura murală din pridvor	<b>DATA:</b> 1683	
<b>LOCALIZARE:</b> Travee nord, calotă		
<b>TIPUL DEGRADĂRII:</b> Depuneri provocate de insecte		
<p><b>OBSERVAȚII:</b></p> <p>Constituindu-se într-o formă de degradare biologică depunerile produse de insecte indică posibilitatea unor forme mai extinse de atac biologic asociate eflorescențelor saline.</p>

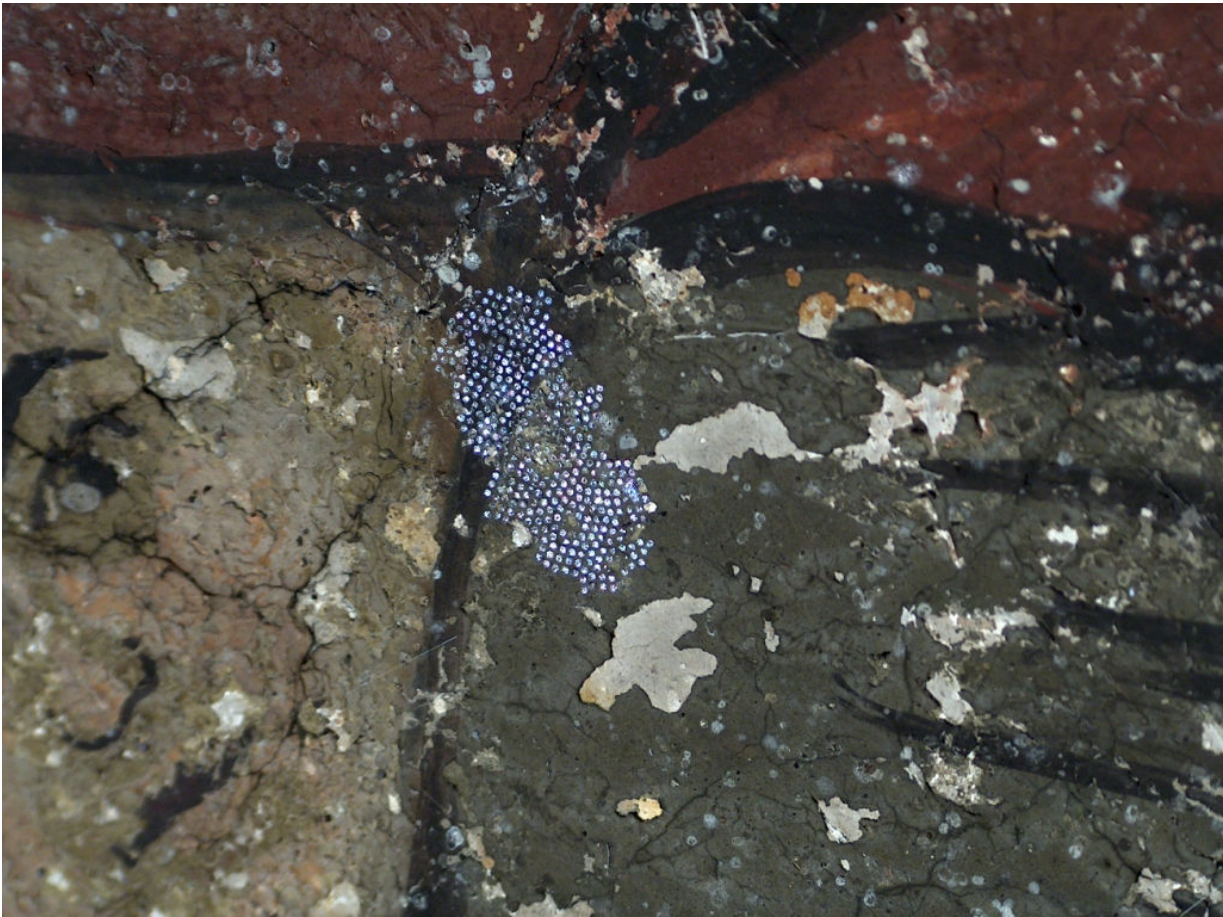
<b>MONUMENT:</b> BISERICA DOAMNEI, București		Fisa nr. 30
<b>SUBIECTUL:</b> Pictura murală din pridvor	<b>DATA:</b> 1683	
<b>LOCALIZARE:</b> Travee nord, calotă		
<b>TIPUL DEGRADĂRII:</b> Depuneri provocate de insecte

<b>OBSERVAȚII:</b> Detaliu macro al formei finale a acestor depuneri.
